Messung von richtungsabhängigen Materialkennwerten in Transmissionsrohren

Daniel Sgriess¹, Volker Wittstock²

¹ Physikalisch-Technische Bundesanstalt, 38116 Braunschweig, E-Mail: daniel.sgriess@ptb.de

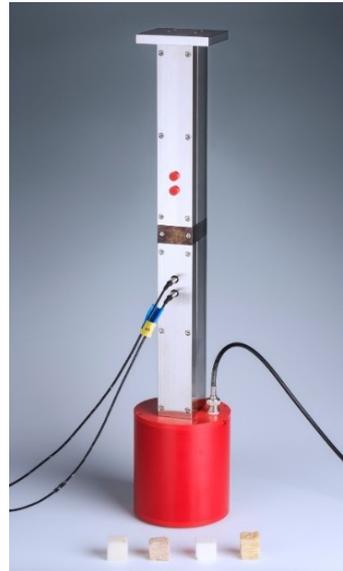
Abbildung 2: Foto des kleinen Transmissionsrohrs inklusive einiger würfelförmiger Proben mit 2 cm Kantenlänge

In Abbildung 2 sieht man das kleinere der beiden Transmissionsrohre. Es ist 43 cm lang. In ihm werden Proben mit einer Kantenlänge von 2 cm gemessen und es deckt den Frequenzbereich zwischen 400 Hz und 7,5 kHz ab. Um die Übertragungsfunktionen messen zu können, werden Viertel-Zoll-Mikrofone benutzt. Die Quelle befindet sich am unteren Ende des Transmissionsrohrs in einem roten Zylinder, der möglichst schwingungsentkoppelt vom Rest des Transmissionsrohrs befestigt ist.

Abbildung 2 und Abbildung 3 zeigen die beiden konstruierten Transmissionsrohre. Beide Transmissionsrohre sind modular aufgebaut und bestehen aus insgesamt drei Teilen. Im Mittelstück befindet sich die Probe und oben können verschiedene Abschlüsse eingebaut werden.

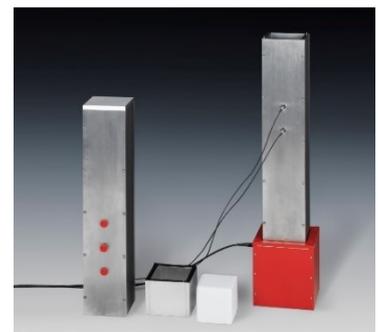
Abbildung 3 zeigt das größere Transmissionsrohr, welches insgesamt ungefähr 132 cm lang ist. Es ist für Proben mit 10 cm Kantenlänge und den Frequenzbereich zwischen 50 Hz und 1,5 kHz gedacht. Im Gegensatz zum kleineren

Transmissionsrohr wird hier mit Halb-Zoll-Mikrofonen gemessen.

Abbildung 3: Foto des großen Transmissionsrohrs, links: oberer Teil; Mitte: Probenhalter und 10 cm Würfelprobe; rechts: unterer Teil

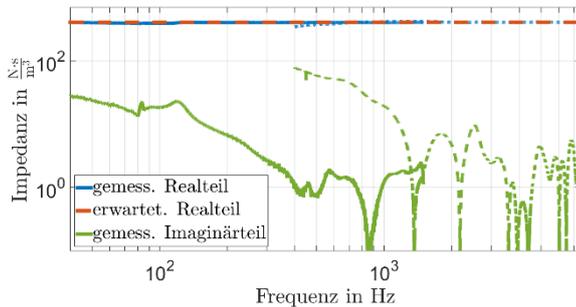
Bei den Messungen entsprechend der ASTM E 2611-09 bedeutet das also, dass sich im Mittelstück des Rohrs nur Luft befindet. Es werden messtechnisch die komplexe Wellenzahl und die komplexe Impedanz bestimmt und mit den zu erwartenden Werten für diese Größen verglichen. In Abbildung 4 sind die Werte für die komplexe Impedanz dargestellt. Der erwartete Imaginärteil ist aufgrund der logarithmischen Darstellung nicht eingezeichnet, da er im

Idealfall exakt Null ist. Außerdem sind die Imaginärteile nur betragsmäßig dargestellt, um auch negative Werte darstellen zu können.

Der gemessene Realteil der Impedanz stimmt für beide Rohre sehr gut mit dem erwarteten Wert von $410 \frac{Ns}{m^3}$ überein. Der gemessene Imaginärteil ist erwartungsgemäß nicht exakt null. Er ist aber deutlich kleiner als der gemessene Realteil, sodass er im Verhältnis der Null sehr nahekommt.

Abbildung 4: Komplexe Impedanz einer Luftprobe im kleinen und großen Rohr nach der ASTM E 2611-09 (durchgezogen: großes Rohr, gestrichelt: kleines Rohr)

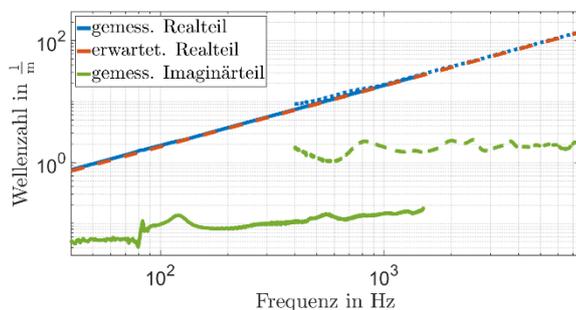
Abbildung 5 zeigt die komplexe Wellenzahl. Auch hier ist der erwartete Imaginärteil im Idealfall wieder exakt Null und die Imaginärteile sind nur betragsmäßig dargestellt.

Der erwartete Realteil berechnet sich entsprechend Gleichung (1) und stimmt mit den gemessenen Realteilen der beiden Transmissionsrohre sehr gut überein.

Die gemessenen Imaginärteile sind auch hier nicht exakt Null. Sie geben die Verluste an, die innerhalb der beiden Transmissionsrohre entstehen. Dabei hat das kleinere der beiden Transmissionsrohre bei derselben Frequenz stärkere Verluste.

Abbildung 5: Komplexe Wellenzahl einer Luftprobe im kleinen und großen Rohr nach der ASTM E 2611-09 (durchgezogen: großes Rohr, gestrichelt: kleines Rohr)

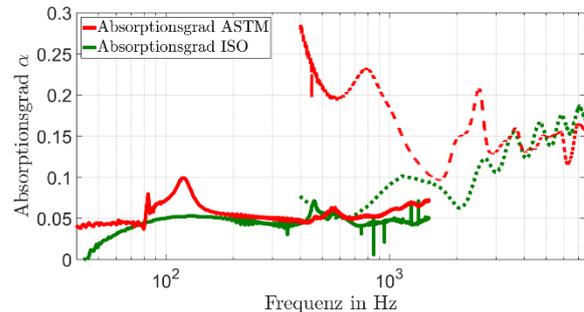
In Abbildung 6 sind die gemessenen Absorptionsgrade dargestellt. Einerseits ist der Absorptionsgrad im kleinen

Transmissionsrohr deutlich höher als im großen Transmissionsrohr. Dies ist analog zur Wellenzahl.

Andererseits ist der Absorptionsgrad bei der Messung nach der ASTM E 2611-09 größer als bei der Messung nach der ISO 10534-2. Vermutlich liegt dies daran, dass bei der ASTM E 2611-09 über eine deutlich längere Strecke gemessen wird, als bei der ISO 10534-2.

Abbildung 6: Absorptionsgrad einer Luftprobe im kleinen und großen Rohr nach der ISO 10543-2 und der ASTM E 2611-09 (durchgezogen: großes Rohr, gestrichelt: kleines Rohr)

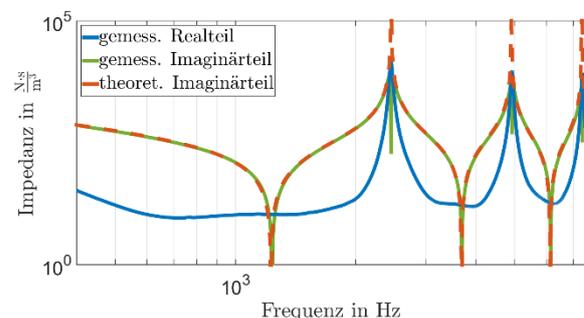
Zusätzlich wurde rechnerisch und messtechnisch mit der ISO 10543-2 die Impedanz einer Luftschicht vor einem harten Abschluss bestimmt. In Abbildung 7 sind die Ergebnisse dargestellt. Der theoretische Realteil ist Null, da von einer Verlustlosigkeit ausgegangen wurde.

Die beiden Imaginärteile liegen fast exakt übereinander. Die leichten Abweichungen zwischen beiden Kurven entstehen durch die Ungenauigkeiten bei den mechanischen Abmessungen in der theoretischen Berechnung.

Der gemessene Realteil repräsentiert die im Transmissionsrohr auftretenden Verluste.

Abbildung 7: Impedanz einer Luftprobe im kleinen Rohr nach der ISO 10534-2

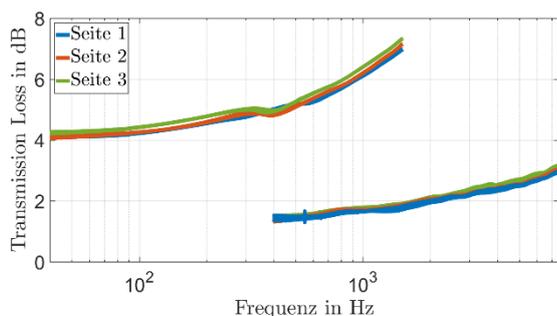
In Abbildung 8 ist der Transmission Loss von Schaumstoffproben dargestellt. Für beide Transmissionsrohre ergeben sich jeweils sehr ähnliche Graphen, die fast übereinander liegen. Die vorhandenen Abweichungen innerhalb der jeweiligen Kurvenscharen kommen vermutlich durch eine leichte Richtungsabhängigkeit des Materials durch die Produktion zustande.

Die Abweichungen der Kurvenscharen zwischen den beiden Transmissionsrohren ergeben sich durch die beiden unterschiedlichen Probendicken: Im großen Transmissionsrohr wurde mit Würfeln mit 10 cm Kantenlänge und im kleinen Transmissionsrohr mit 2 cm Kantenlänge gemessen.

Abbildung 8: Transmission Loss einer Schaumstoffprobe im kleinen und großen Rohr nach der ASTM E 2611-09

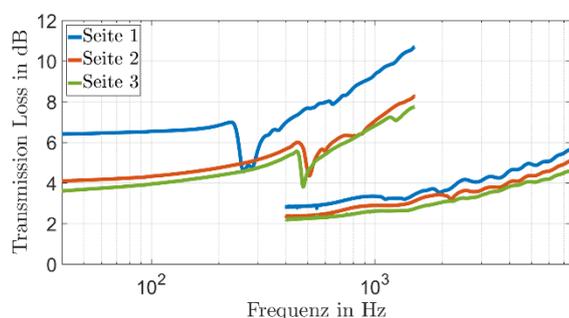
Abbildung 9 zeigt den Transmission Loss von Polyestervliesproben. Im Vergleich zum Schaumstoff ist hier vor allem bei den Messungen im großen Transmissionsrohr eine gewisse Richtungsabhängigkeit zu erkennen. Seite 1 dämmt im Vergleich zu Seite 2 und 3 um gut 2 dB stärker. Auch im kleinen Transmissionsrohr ist Seite 1 am stärksten dämmend, wobei hier die Tendenz nicht so stark ausgeprägt ist. Die Einbrüche, die bei den Messungen im großen Transmissionsrohr zu sehen sind, entstehen vermutlich durch Biegeschwingungen der Probe.

Abbildung 9: Transmission Loss einer Polyestervlies-Probe im kleinen und großen Rohr nach der ASTM E 2611-09

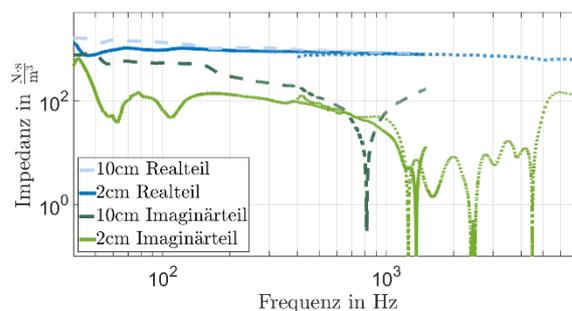
In Abbildung 10 ist die komplexe Impedanz von Strohproben dargestellt. Der Realteil ist bei beiden Probendicken im großen Rohr sehr ähnlich. Auch der Übergang zwischen beiden Transmissionsrohren erfolgt sprunghfrei.

Der Imaginärteil ist bei den beiden 2 cm dicken Proben sehr ähnlich. Bei der 10 cm dicken Probe gibt es aber deutliche Abweichungen.

Abbildung 10: Impedanz einer Strohprobe im kleinen und großen Rohr nach der ASTM E 2611-09 (durchgezogen/gestrichelt: großes Rohr, gepunktet: kleines Rohr)

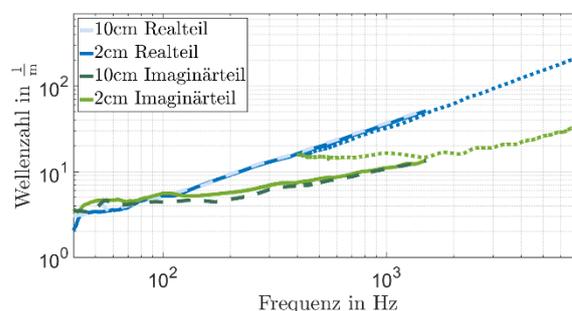
Abbildung 11 zeigt die komplexe Wellenzahl für die Strohproben. Auch hier sind die Realteile wieder gut übereinander liegend und es gibt einen sprunghfreien Übergang zwischen großem und kleinem Transmissionsrohr.

Der Imaginärteil für beide Probendicken im großen Transmissionsrohr liegt übereinander. Zusätzlich gibt es einen Schnittpunkt zwischen den Kurven aus dem großen Transmissionsrohr und der Kurve des kleinen Transmissionsrohrs bei 1,5 kHz, sodass man dort den Übergang zwischen den beiden Kurven realisieren könnte.

Abbildung 11: Wellenzahl einer Strohprobe im kleinen und großen Rohr nach der ASTM E 2611-09 (durchgezogen/gestrichelt: großes Rohr, gepunktet: kleines Rohr)

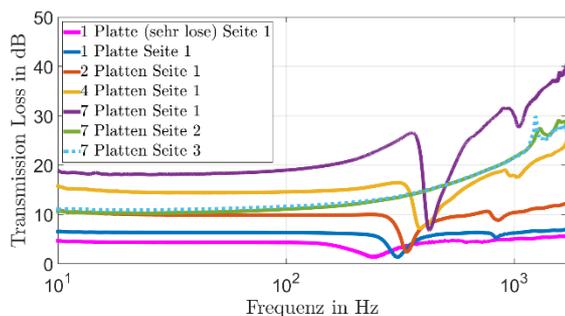
In Abbildung 12 ist der Transmission Loss für verschiedene Anzahlen von Mineralwollplatten dargestellt. Jede Platte hat eine Dicke von ca. 1,5 cm. Es wurde bei diesen Messungen eine verschiedene Anzahl an Mineralwollplatten übereinandergestapelt. Ein Würfel, der aus sieben Platten besteht, wurde außerdem in drei verschiedenen Richtungen gemessen.

Bei Beschallung entlang der Faser (Seite 2 und 3) gibt es keine Einbrüche beim Transmission Loss. Bei Beschallung senkrecht zur Faser (Seite 1) bricht in einem Bereich zwischen 200 Hz und 500 Hz der Transmission Loss sehr stark ein. Die exakte Frequenz ist dabei abhängig von der Dicke der Proben und wie stark die Probe an den Transmissionsrohrändern festgehalten wird. Dabei gilt aber, dass die Resonanz umso höher liegt, je dicker die Probe ist.

Abbildung 12: Transmission Loss von Mineralwollplatten im großen Rohr nach der ASTM E 2611-09

Durch weitere Untersuchungen konnte gezeigt werden, dass sich der Einbruch aus Biegeschwingungen der Probe ergeben.

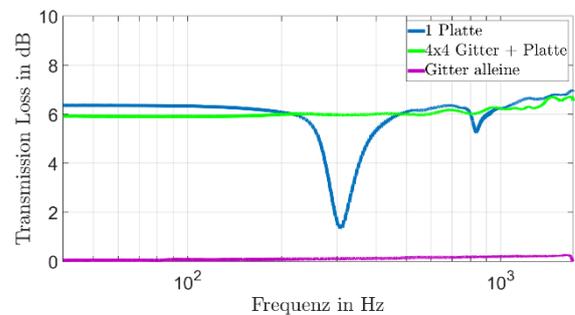
In Abbildung 14 sind die Ergebnisse der Messungen mit dem Gitter dargestellt. Es gibt keinen Einbruch mehr und der Einfluss des Gitters selbst ist vernachlässigbar.

Abbildung 14: Transmission Loss einer Mineralwollplatte im großen Rohr mit und ohne Gitter, sowie das Gitter allein nach der ASTM E 2611-09
